Piano Eliminazione Barriere Architettoniche

RELAZIONE TECNICO ILLUSTRATIVA

Indice del Piano per l'Eliminazione delle Barriere Architettoniche (P.E.B.A.) di Belgioioso

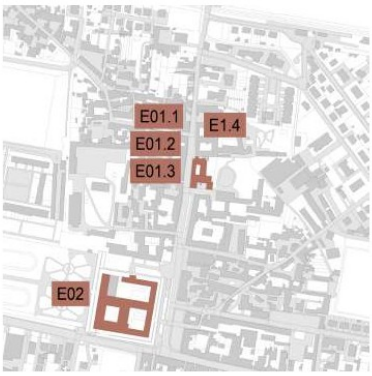
MUNICIPIO

L'edificio si sviluppa su due piani fuori terra, collegati da scale interne e da un ascensore di idonee dimensioni.

E' presente nelle vicinanze dell'ingresso un parcheggio riservato a persone con disabilità motoria.

E' presente al piano terra e al piano prima un servizio igienico accessibile da persone con disabilità motoria.

Al piano terra le uscite di sicurezza non presentano dislivelli, mentre al piano superiore sarà necessario realizzare idoneo spazio calmo.

Non sono presenti dispositivi per il superamento delle barriere legate alla disabilità sensoriale.

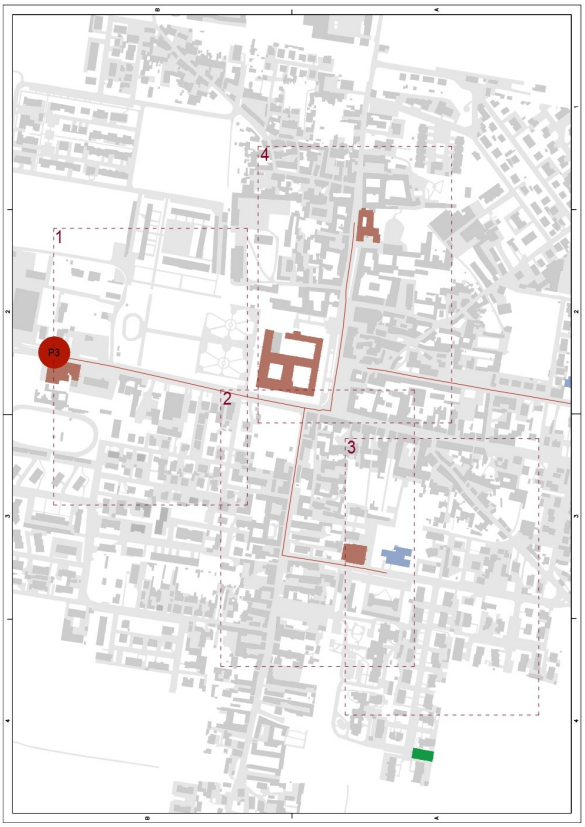
RILIEVO CRITICITA'

I percorsi sono stati inoltre rilevati metro lineare per metro lineare, mettendo in luce l'ubicazione delle criticità e il risultato dei sopralluoghi è stato riportato nell'allegato specifico, si riporta qui degli estratti del documento.
